## Analisis Keselamatan dan Kesehatan Kerja (K3) di Apartemen The Springleake Menggunakan Metode Hirarc

Randi Maulana<sup>1</sup>, Hari Moektiwibowo<sup>2</sup>, W. Tedja Bhirawa<sup>3</sup>

<sup>1,2,3</sup>Universitas Dirgantara Marsekal Suryadarma Jakarta, Indonesia

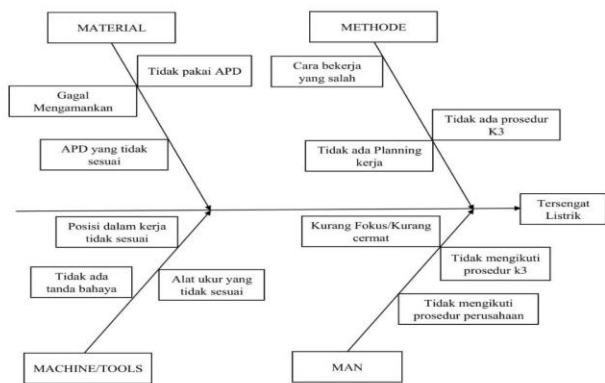
**Gambar 4 Fishbone Diagram kecelakaan kerja penyebab tersengat listrik**

Berikut adalah salah satu Fishbone Diagram untuk kasus tersengat listrik yang terjadi di Apartemen The Springlake :

**Tabel 4 Hasil Brainstorming penyebab Tersengat Listrik**

No	Possible Root Cause	Discussion
<i>MAN</i>		
1	Kurang fokus/kurang cermat	Selalu berhati-hati ketika sedang bekerja
2	Tidak mengikuti prosedur K3	Setiap pekerja baru wajib mengikuti instruksi keselamatan dasar
3	Tidak mengikuti prosedur perusahaan	Setiap pekerjaan terdapat prosedur operasi standar
<i>MACHINE/TOOLS</i>		
1	Posisi dalam kerja tidak sesuai	Bukan akar masalah jika metode dapat dirubah
2	Tidak ada tanda bahaya	Seharusnya diberikan simbol/tanda bahaya untuk kerja yang spesifik
3	Alat ukur yang tidak sesuai	Masih ada alat ukur sesuai standar
<i>METHOD</i>		
1	Prosedur kerja yang tidak diperbarui	Prosedur kerja harian dan di review sebelum memulai pekerjaan
2	Tidak prosedur K3	Prosedur meliputi prosedur k3 untuk semua kegiatan
3	Tidak ada Planning kerja	Seharusnya menggunakan alat ukur yang sesuai standar
<i>MATERIAL</i>		
1	Tidak menggunakan APD ketika bekerja	APD dan alat bantu kerja sudah disediakan perusahaan

2	Gagalnya mengamankan	Alat ukur sesuai standar disediakan oleh perusahaan
3	APD tidak sesuai	Seharusnya menggunakan alat ukur yang sesuai standar

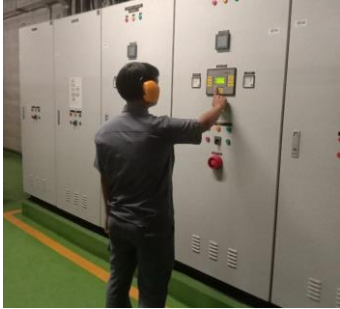
<b>No</b>	<b>Tahapan</b>
1	<p>Pastikan kondisi mesin genset dalam keadaan off.</p> <p><b>Gambar/Ilustrasi/Dokumen Referensi:</b></p>

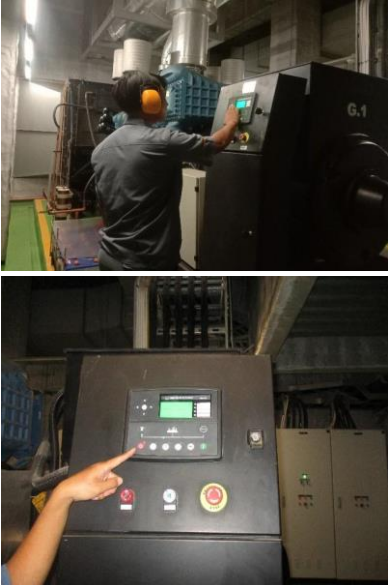
2	<p>Panel Control Genset (Deepsea) dalam keadaan off.</p> <p><b>Gambar/Ilustrasi/Dokumen Referensi:</b></p>

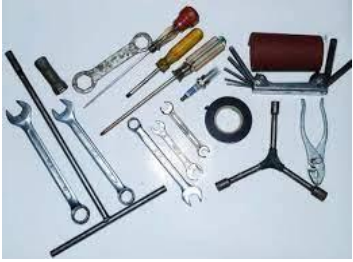
3	<p>Persiapkan seluruh peralatan perbaikan.</p> <p><b>Gambar/Ilustrasi/Dokumen Referensi:</b></p>

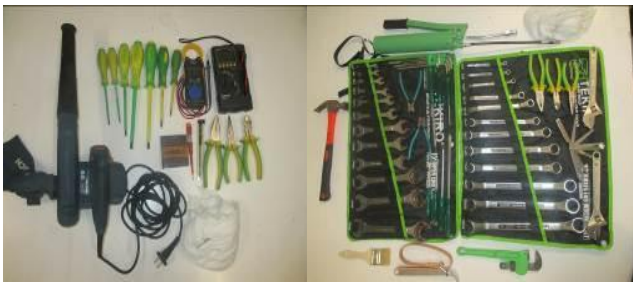
No	Tahapan
1	<p>Siapkan peralatan dan bahan yang dipergunakan.</p> <p><b>Gambar/Ilustrasi/Dokumen Referensi:</b></p>

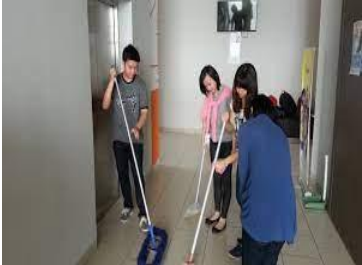
5	<p>Sweeping dan Mooping lantai dari sampah atau debu. Semprotkan larutan chemical ke sponge , kemudian gosokkan kebagian dinding lift dengan cara mulai dari atas ke bawah.</p> <p><b>Gambar/Ilustrasi/Dokumen Referensi:</b></p>
