JURNAL TEKNOLOGI KEDIRGANTARAAN

Perhitungan Biaya Ketersediaan *Outboard Aft Flap* Pada *Maintenance* Pesawat B737-800ng

Abstrak – Penelitian ini bertujuan mengetahui perencanaan biaya ketersediaan *outboard aft flap*. Dalam pemecahan permasalahan penelitian ini dilakukan dengan menggunakan aplikasi SWIFT dalam mengantisipasi keterlambatan pesawat dalam kondisi *return to service*, serta perhitungan estimasi *cost* yang timbul. Jika maskapai PT. XXX tidak melakukan *loan spare part*, maka harus mengeluarkan biaya perbaikan sebesar US\$ 2.804,46, namun dengan kehilangan *total daily revenue* sebesar US\$ 245.552,18. Sedangkan, jika maskapai PT. XXX menggunakan *loan part*, maka hanya mengeluarkan total biaya sebesar US\$ 5.227,31 tanpa kehilangan *daily revenue*.

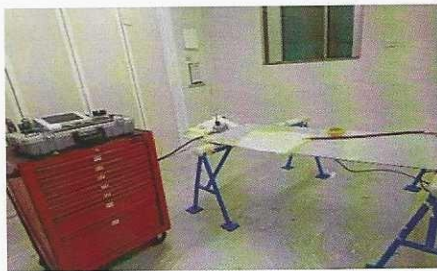
Gambar 3.1. *Leading edge access panel removal*

1. Melepas *leading edge panel* untuk akses perbaikan.
2. *Perform permanent repair* :
 - a. *Cutting skin damage*
 - b. *Cut and remove the damaged skin and core, as necessary.*
 - c. *Prepare Doubler (Surface preparation): Make repair doubler and the repair skin from the same material and thickness as the initial skin. Make the repair doubler.*
 - d. *Apply adhesive*
 - e. *Replace the damage core if necessary.*
 - f. *Bonding*

Setelah dilakukan inspeksi sesuai dengan *allowable damage* pada dan diketahui terdapat kerusakan *disbond*, maka dilakukan perbaikan menurut SRM ATA Chapter 57-53-01.

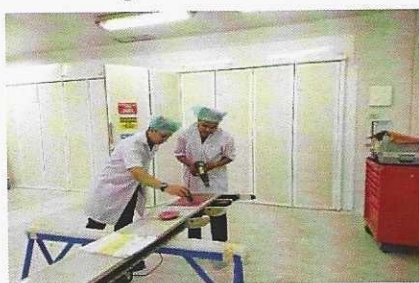
Gambar 4.2. *Prepare doubler*

3. *Perform ultrasonic inspection after repair to ensure no disbond.*^[7]
4. *Leading edge access panel installation*
